INTRODUCCION

Estudio de Caso: COOPETORTILLA R.L., Santa Cruz de Guanacaste, Costa Rica

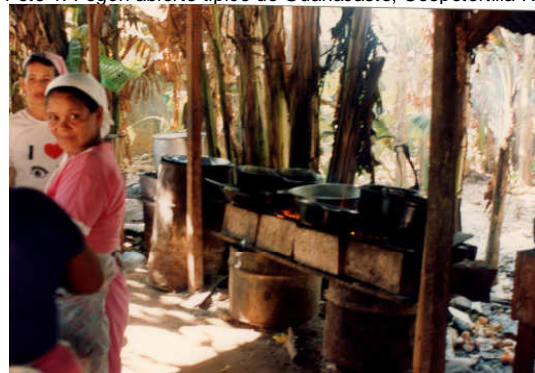
Foto 1. Fogón abierto típico de Guanacaste, Coopetortilla R.L.

La tecnología tradicional se basaba en el fogón abierto tradicional, ubicado en un galerón cerrado con ventilación inadecuada, donde se asientan varios comales de barro para cocinar tortillas, y ollas metálicas de diversos tamaños. El humo y el calor generados creaban un ambiente insalubre y peligroso, así como un desperdicio energético significativo en el consumo de la leña. Cuando existía una demanda mayor de servicio, principalmente durante la época seca que coincidía con las vacaciones escolares y turísticas, en el exterior del recinto también se cocina sobre fogones abiertos improvisados en grandes ollas, los frijoles y las sopas en condiciones poco seguras e ineficientes.

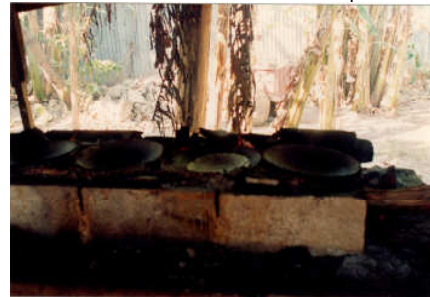
Foto 2. Primera cocina externa de Coopetortilla

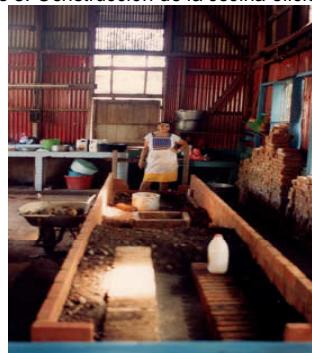
Foto 3. Construcción de la cocina eficiente

Para ese año, la reconversión del fogón principal promovida por BUN-CA consistió en la elaboración de un plano constructivo donde se indicaban materiales que mejoraban sustancialmente la eficiencia energética, como ladrillos de barro, cemento, varilla lisa de construcción para aumentar la resistencia al calor y al peso, platinas metálicas para soporte de las pesada ollas de cocción y una mezcla de arcilla y melaza de caña, como materiales selladores. La antigua chimenea se reemplazó por una nueva unidad construida con lámina de hierro galvanizado.

Para el proceso constructivo, se contrató a un albañil local especializado en este tipo de estructuras, donde se tomaron en cuenta, además, las siguientes recomendaciones:

1. Considerando que la estufa es muy pesada, se requería una cimentación con mayor capacidad de soporte, por lo que se construyó una plancha de concreto bien nivelada, sobre la que se levantó la estructura principal de ladrillo.

2. Se utilizó cuerda y nivel para cada hilada de ladrillo. Las sisas de barro no deberían ser superiores a un centímetro.
3. Para pegar los ladrillos, ya que la arcilla viene con la cantidad de arena necesaria, se hizo una mezcla de 5 partes de barro, una de melaza y una de cemento.

4. El recubrimiento (mortero) se elaboró con lechada de ceniza y cemento para proteger la superficie del bloque de arcilla en la plantilla del lado de las ollas y en las paredes, al igual como se hizo en el lado de los comales.

5. La base de la chimenea se construyó apoyada sobre un zócalo de ladrillos refractarios. La misma sirve para proteger a las cocineras del calor al manipular las ollas en la plantilla, así como protección por las bolsas plásticas que se derriten, suciedad, alimentos derramados, etc.

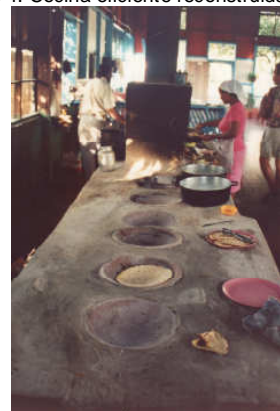
Foto 4. Cocina eficiente reconstruida

Para 1994 y una vez que la cocina mejorada estaba en plena operación, BUN-CA realizó visitas de seguimiento donde se identificaron que las deficiencias en la operación y mantenimiento se mantenían, por lo que se tomaron acciones correctivas, para mantener la eficiencia de la cocina, entre ellas:

- i. La estufa estaba operando bien aunque por el sobrepeso de las ollas estaba rajando los arcos entre los huecos de las ollas. Para solucionar este problema se colocaron refuerzos de hierro en los arcos, reparación que resultó complicada, ya que debía hacerse en frío.
- ii. Se identificó que los extremos de la estufa se habían deteriorado mucho y se evidenciaba el desprendimiento de varios ladrillos, esto debido al manejo inapropiado del carrito que transportaba la leña pesada, el cual golpeaba la estufa.

- iii. La parrilla de hierro se había fundido, lo que muestra que la estufa estaba siendo sobrealimentada de leña, por lo que se conversó y se capacitó con las cocineras de cómo debía ser la mejor forma de alimentación de la leña.
- iv. Alrededor de la chimenea en su base se colocaron unos ladrillos para evitar el calor que se emitía a través de ella, pues el recinto de la cocina se calentaba mucho, más en la época de verano.
- v. Se debe recolectar la ceniza cada dos días, para aumentar el espacio libre de combustión.
- vi. Cada semana se deben realizar pasadas de ceniza al sobre y las hornillas.
- vii. Debe evitarse el vertido de líquidos o dejar residuos de comida, aceites, salsas, en el sobre.
- viii. Usar hornillas con el tamaño correspondiente, máximo debe ser de 10 centímetros.
- ix. Usar todos los comales simultáneamente.
