INTRODUCCION

Estudio de Caso: COOPETORTILLA R.L., Santa Cruz de Guanacaste, Costa Rica

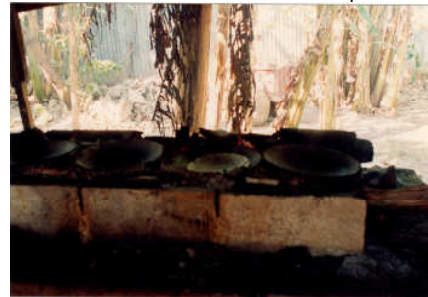
La tecnología tradicional se basaba en el fogón abierto tradicional, ubicado en un galerón cerrado con ventilación inadecuada, donde se asientan varios comales de barro para cocinar tortillas, y ollas metálicas de diversos tamaños. El humo y el calor generados creaban un ambiente insalubre y peligroso, así como un desperdicio energético significativo en el consumo de la leña. Cuando existía una demanda mayor de servicio, principalmente durante la época seca que coincidía con las vacaciones escolares y turísticas, en el exterior del recinto también se cocina sobre fogones abiertos improvisados en grandes ollas, los frijoles y las sopas en condiciones poco seguras e ineficientes.

Foto 2. Primera cocina externa de Coopetortilla

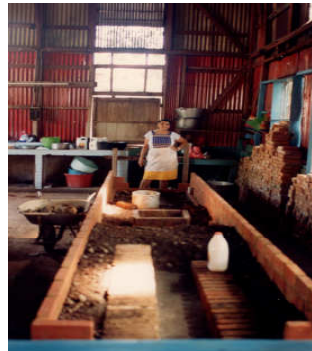
Para ese año, la reconversión del fogón principal promovida por BUN-CA consistió en la elaboración de un plano constructivo donde se indicaban materiales que mejoraban sustancialmente la eficiencia energética, como ladrillos de barro, cemento, varilla lisa de construcción para aumentar la resistencia al calor y al peso, platinas metálicas para soporte de las pesada ollas de cocción y una mezcla de arcilla y melaza de caña, como materiales selladores. La antigua chimenea se reemplazó por una nueva unidad construida con lámina de hierro galvanizado.

Foto 3. Construcción de la cocina eficiente

Para el proceso constructivo, se contrató a un albañil local especializado en este tipo de estructuras, donde se tomaron en cuenta, además, las siguientes recomendaciones:

1. Considerando que la estufa es muy pesada, se requería una cimentación con mayor capacidad de soporte, por lo que se construyó una plancha de concreto bien nivelada, sobre la que se levantó la estructura principal de ladrillo.

2. Se utilizó cuerda y nivel para cada hilada de ladrillo. Las sisas de barro no deberían ser superiores a un centímetro.
3. Para pegar los ladrillos, ya que la arcilla viene con la cantidad de arena necesaria, se hizo una mezcla de 5 partes de barro, una de melaza y una de cemento.

4. El recubrimiento (mortero) se elaboró con lechada de ceniza y cemento para proteger la superficie del bloque de arcilla en la plantilla del lado de las ollas y en las paredes, al igual como se hizo en el lado de los comales.

5. La base de la chimenea se construyó apoyada sobre un zócalo de ladrillos refractarios. La misma sirve para proteger a las cocineras del calor al manipular las ollas en la plantilla, así como protección por las bolsas plásticas que se derriten, suciedad, alimentos derramados, etc.

6. Se recomendó la instalación de tapas de hierro para las hornillas para cuando no tienen ollas encima, esto por cuanto las cocineras argumentaron que no se pueden dejar ollas tapando las hornillas, como inicialmente se diseñó, porque los alimentos se secan rápidamente, como es el caso de la sopa y café.

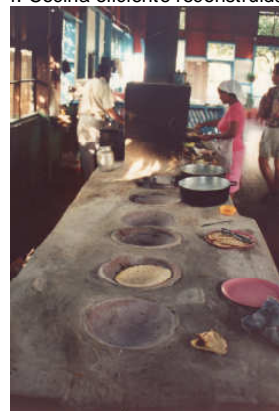
- i. La estufa estaba operando bien aunque por el sobrepeso de las ollas estaba rajando los arcos entre los huecos de las ollas. Para solucionar este problema se colocaron refuerzos de hierro en los arcos, reparación que resultó complicada, ya que debía hacerse en frío.
- ii. Se identificó que los extremos de la estufa se habían deteriorado mucho y se evidenciaba el desprendimiento de varios ladrillos, esto debido al manejo inapropiado del carrito que transportaba la leña pesada, el cual golpeaba la estufa.

- iii. La parrilla de hierro se había fundido, lo que muestra que la estufa estaba siendo sobrealimentada de leña, por lo que se conversó y se capacitó con las cocineras de cómo debía ser la mejor forma de alimentación de la leña.
- iv. Alrededor de la chimenea en su base se colocaron unos ladrillos para evitar el calor que se emitía a través de ella, pues el recinto de la cocina se calentaba mucho, más en la época de verano.
- v. Se debe recolectar la ceniza cada dos días, para aumentar el espacio libre de combustión.
- vi. Cada semana se deben realizar pasadas de ceniza al sobre y las hornillas.
- vii. Debe evitarse el vertido de líquidos o dejar residuos de comida, aceites, salsas, en el sobre.
- viii. Usar hornillas con el tamaño correspondiente, máximo debe ser de 10 centímetros.
- ix. Usar todos los comales simultáneamente.

Foto 4. Cocina eficiente reconstruida

Para 1994 y una vez que la cocina mejorada estaba en plena operación, BUN-CA realizó visitas de seguimiento donde se identificaron que las deficiencias en la operación y mantenimiento se mantenían, por lo que se tomaron acciones correctivas, para mantener la eficiencia de la cocina, entre ellas:
